**SISTEMATIZACIÓN  
CONSTRUCCIÓN DE BIOJARDINERAS  
ASENTAMIENTO LOS LAGOS, CONOCIDO COMO  
AMAGRO EN ARANCIBIA, MIRAMAR,  
PUNTARENAS**

***SISTEMA DE TRATAMIENTO  
COMUNAL***

**MARZO, 2012**

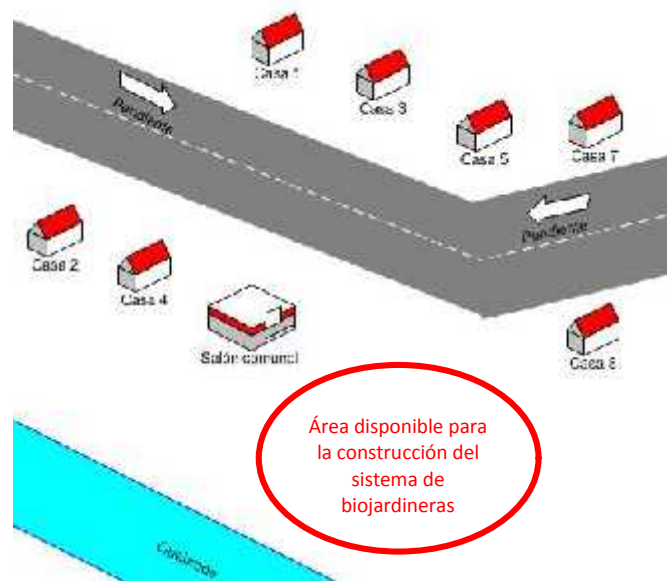
**Figura 1.** Croquis de la comunidad y área disponible para la construcción del sistema de tratamiento. Fuente: Elaboración Propia.

En la Figura 1 se muestra la ubicación de las viviendas y el espacio disponible para la construcción de las biojardineras.

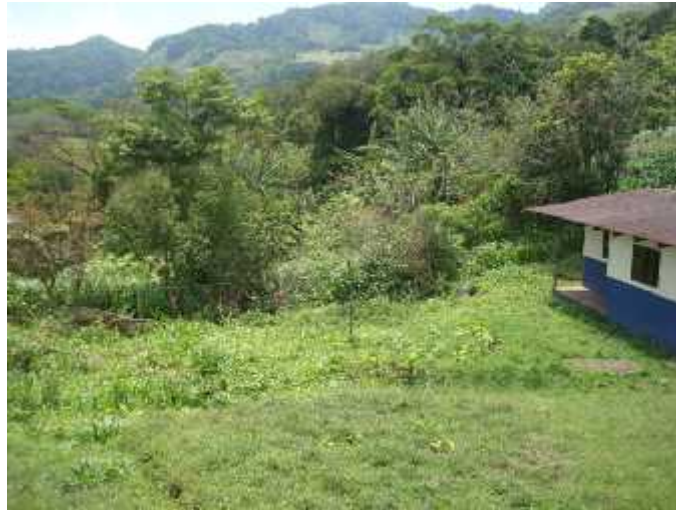
**Foto 3.** Terreno disponible. Fuente: ACEPESA

Al realizar la visita de campo se encontró que el área para la construcción de las biojardineras era amplia, pero debido a las irregularidades del terreno se decidió hacer un trabajo de nivelación del terreno, con el fin de tener un terreno plano y uniforme para el área de trabajo.

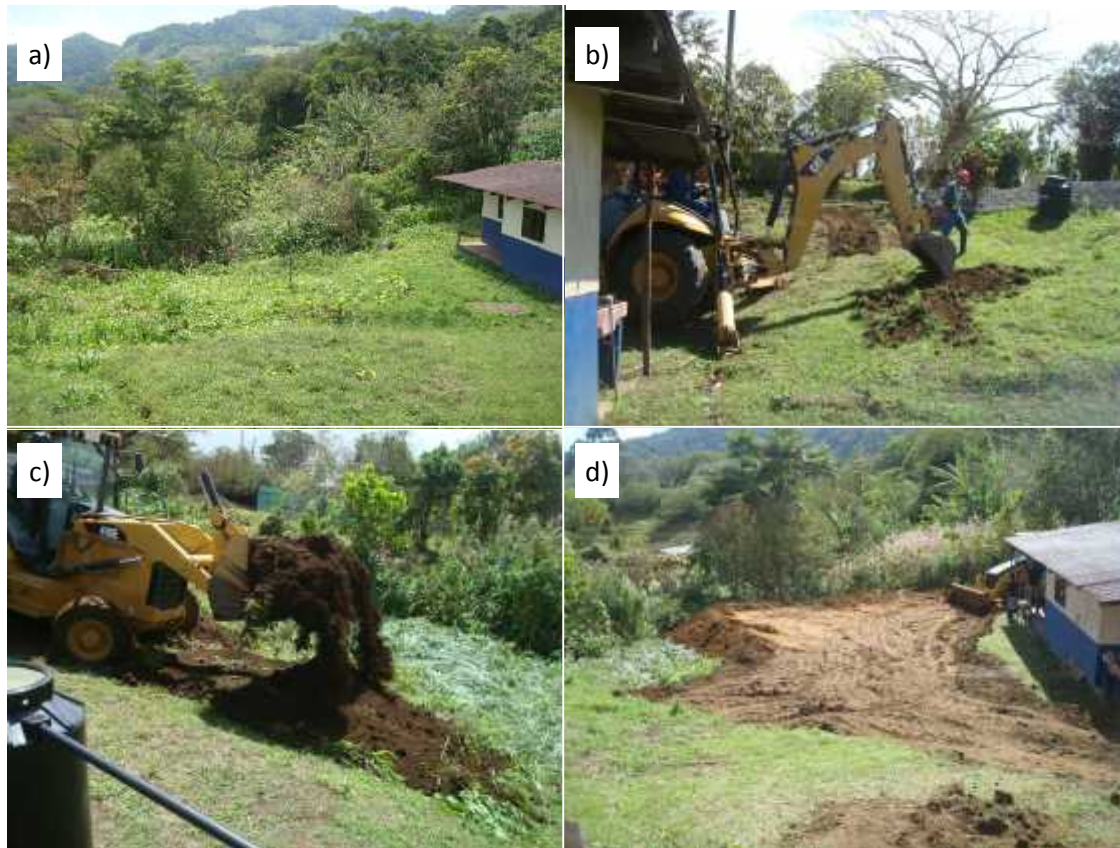
Primeramente con la ayuda de un back-hoe aportado por la CNFL, se niveló el terreno destinado para la construcción de las biojardineras, se realizaron obras de excavación y relleno, para lograr nivelar el terreno.

**Foto 4.** Nivelación del terreno: a) Terreno inicial. b) Excavación.  
c) Relleno. d) Terreno nivelado. Fuente: ACEPESA

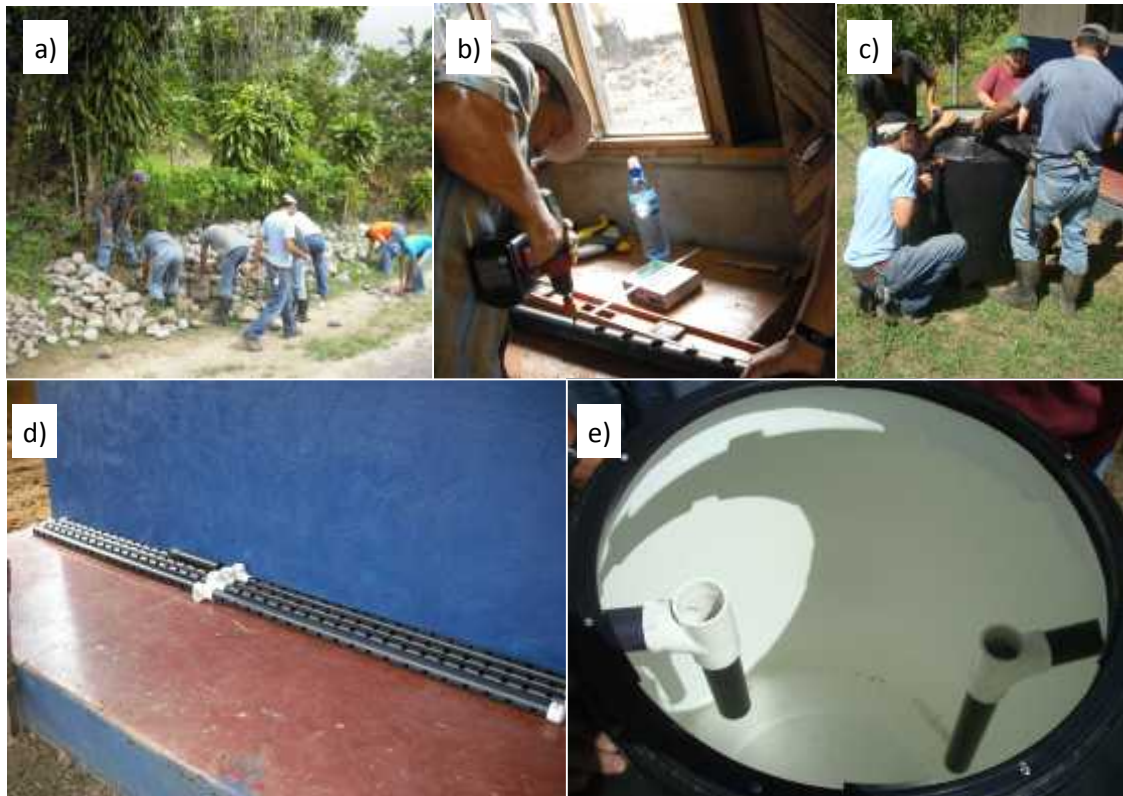
Los agujeros de la tubería interna de las biojardineras se elaboraron por medio de una broca de  $\frac{1}{2}$  pulgada (dejando un espacio de 6 cm al inicio y posteriormente 5cm entre cada agujero) y se perforaron los tanques para las tuberías de entrada y salida con una broca de  $1 \frac{1}{2}$  pulgada.

**Foto 5.** a) Selección de piedra. b) Preparación de tuberías internas de las biojardineras. c) Preparación de tanques. d) Tubería interna biojardineras. e) Tubería interna tanques de pretratamiento. Fuente: ACEPESA.

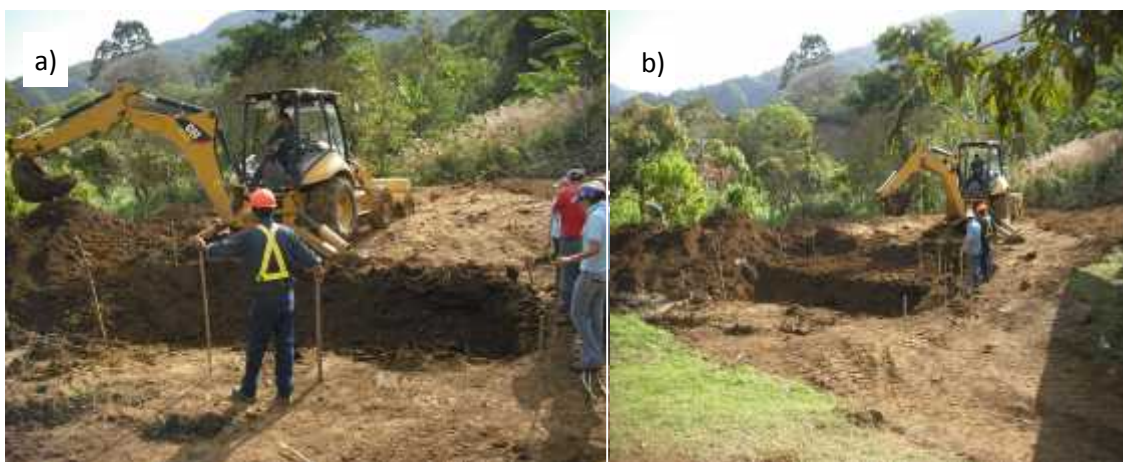
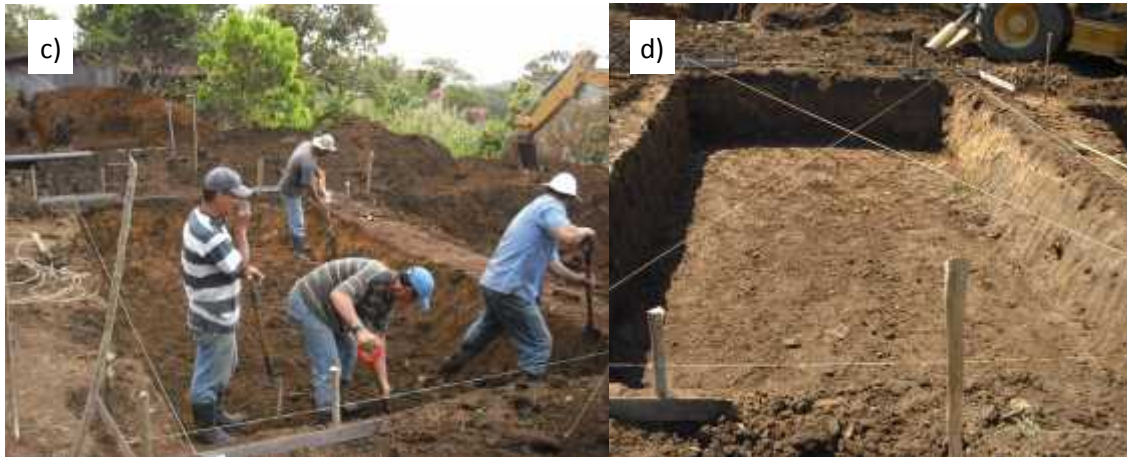
Una vez nivelado el terreno y definido el lugar para la construcción de la biojardinera, el back-hoe realizó las excavaciones correspondientes a cada biojardinera (3m x 6m x 0.70m) y al canal de conducción (1m x 3m x 0.60m), posteriormente se colocaron las estacas para definir los niveles de referencia y ajustar el encuadre de cada excavación de manera manual con ayuda de palas.

**Foto 6.** a) Excavación de la primera biojardinera. b) Excavación segunda biojardinera. c) Nivelación. d) Excavación nivelada. Fuente: ACEPESA.

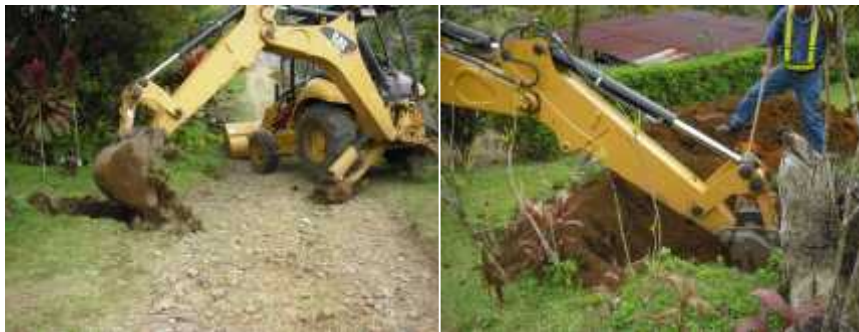
Se aprovechó también el uso del back-hoe para realizar la excavación de donde se colocarán los tanques de pretratamientos en cada casa y la zanja donde se colocará la tubería principal.

**Foto 7.** Excavación para tanques de pretratamiento y para tuberías. Fuente: ACEPESA.

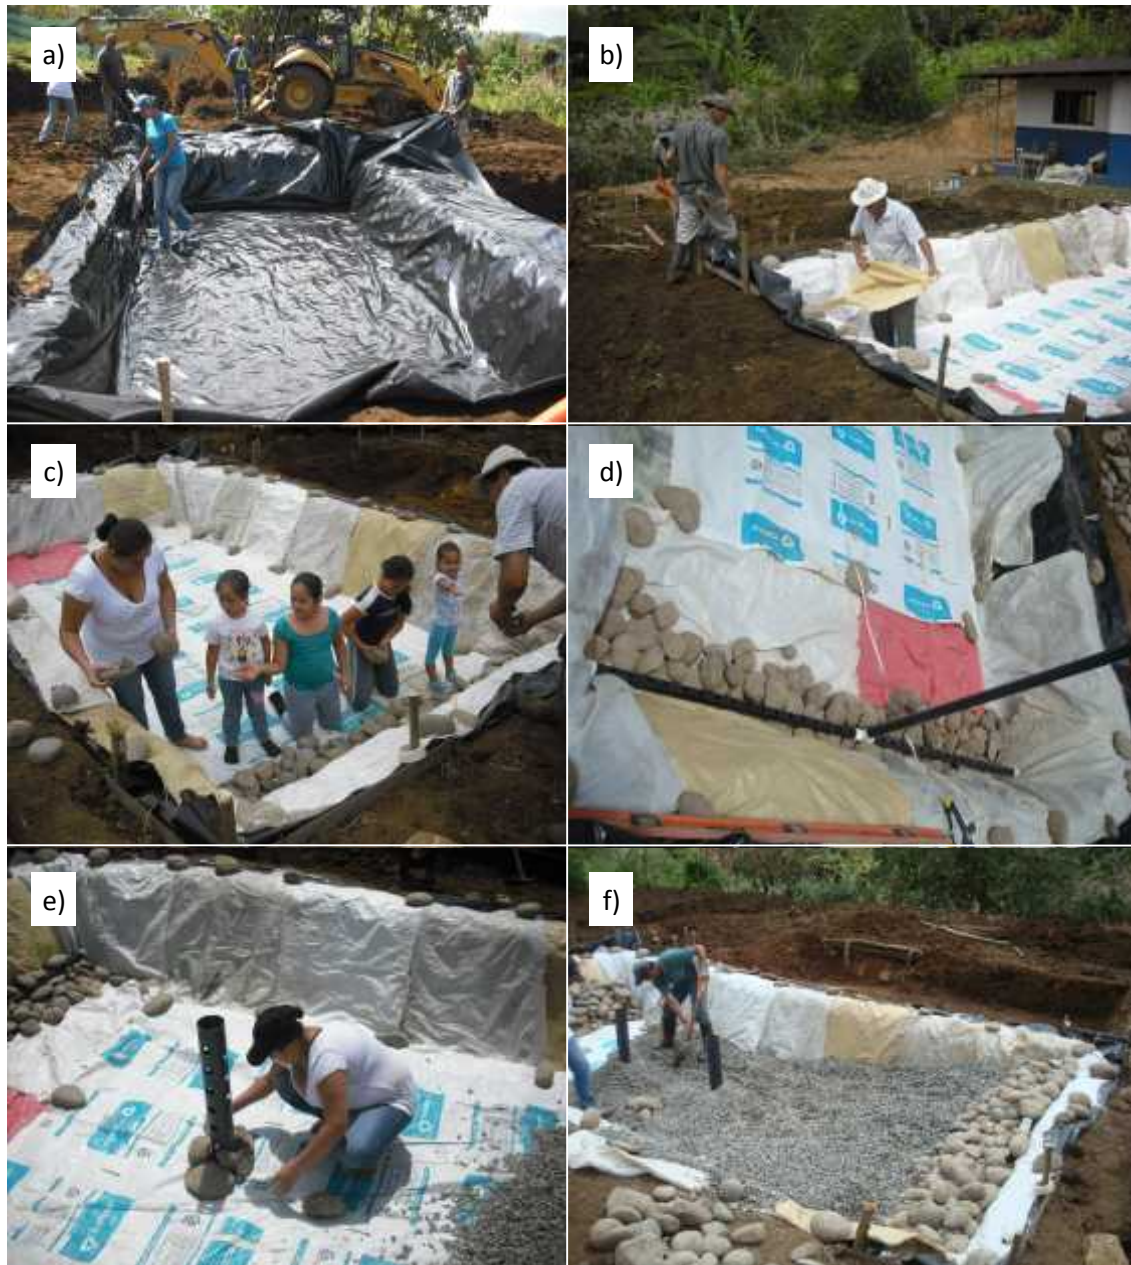
Una vez nivelados las excavaciones para las biojardineras, se procedió a la colocación del plástico para la impermeabilización del sistema, los sacos para protección del plástico, la piedra bola, la tubería de entrada y salida, los respiraderos de las biojardineras y la piedra cuarta.

**Foto 8.** a) Impermeabilización con plástico. b) Sacos para proteger el plástico. c) Colocación de piedra bola. d) Tubería interna de la biojardineras. e) Respiradero de la biojardinera. f) Colocación piedra cuarta. Fuente: ACEPESA.

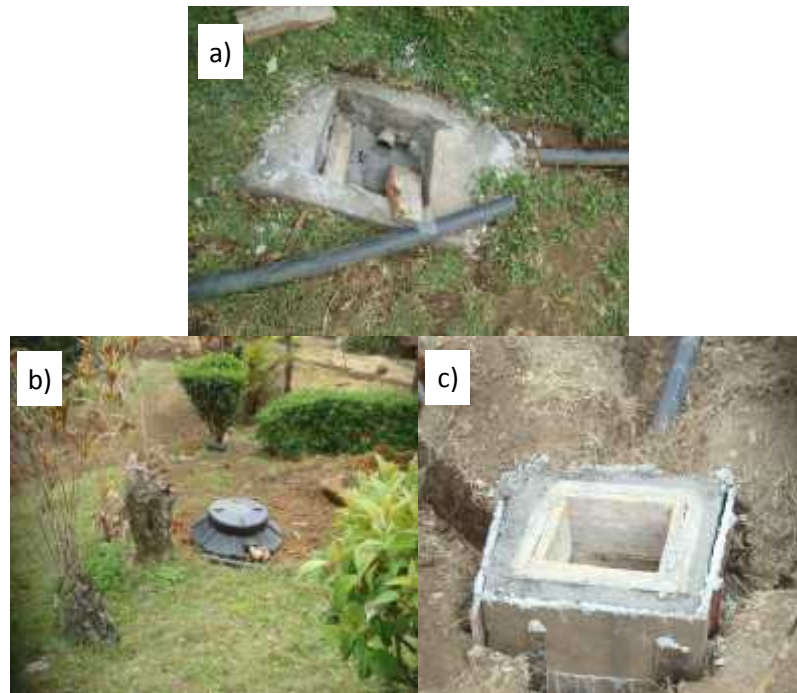
Entre las tareas estaban: la elaboración de trampas de grasas a las salidas de las aguas grises de las viviendas (antes de llegar al tanque de pretratamiento), la colocación de los tanques de pretratamiento, la conexión de los tanques de pretratamientos a la tubería principal, la elaboración de las cajas de registro, entre otros. (En el Anexo B se detalla la lista de tareas)

**Foto 9.** a) Trampas de grasas. b) Tanques de pretratamiento. c) Cajas de registro en la tubería principal.  
Fuente: ACEPESA.

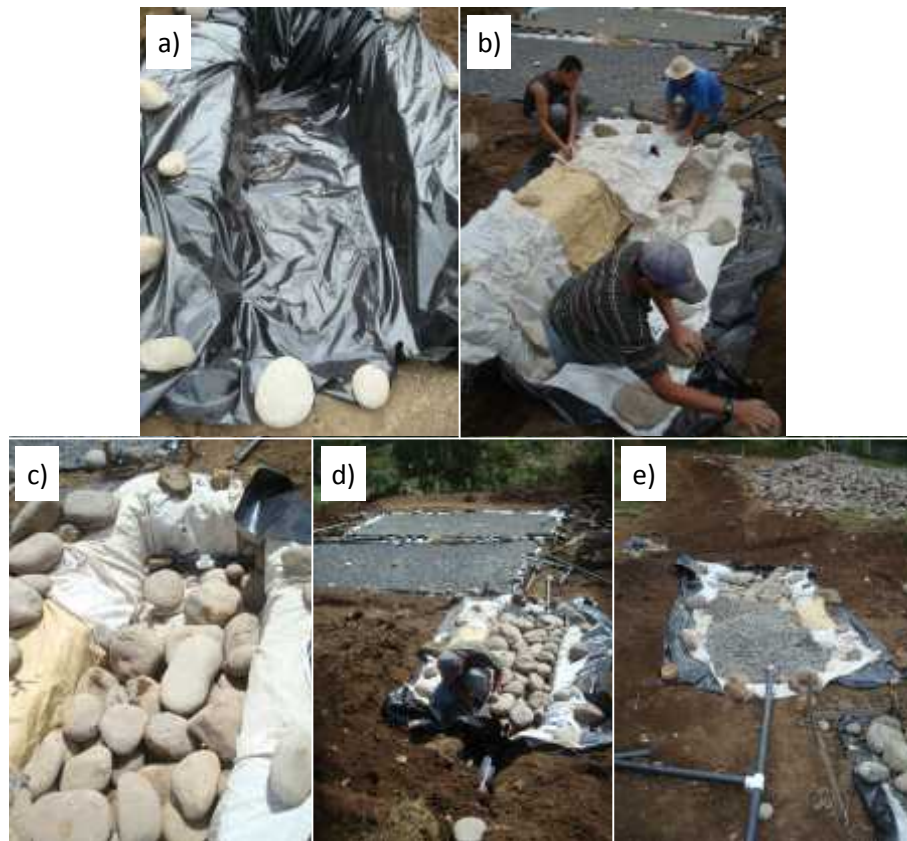
En la siguiente visita del personal de ACEPESA, se procedió a la construcción del canal, el cual recibe las aguas que vienen de la tubería principal. Este canal está relleno de piedra bola grande con el fin de disminuir la velocidad del agua, en la superficie del canal se cubrió con una capa de piedra cuarta para darle una apariencia uniforme al sistema.

**Foto 10.** a) Impermeabilización del canal con plástico. b) Sacos para proteger el plástico. c) Colocación de piedra bola y tubería interna del canal. e) Piedra bola. f) Capa de Piedra cuarta. Fuente: ACEPESA.

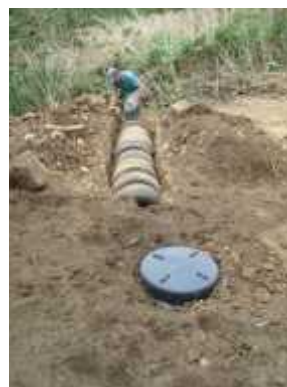
Al final de la biojardinera se colocó un tanque de almacenamiento y posterior a éste un drenaje elaborado con llantas.

**Foto 11.** Tanque de almacenamiento y drenaje de llantas. Fuente: ACEPESA.

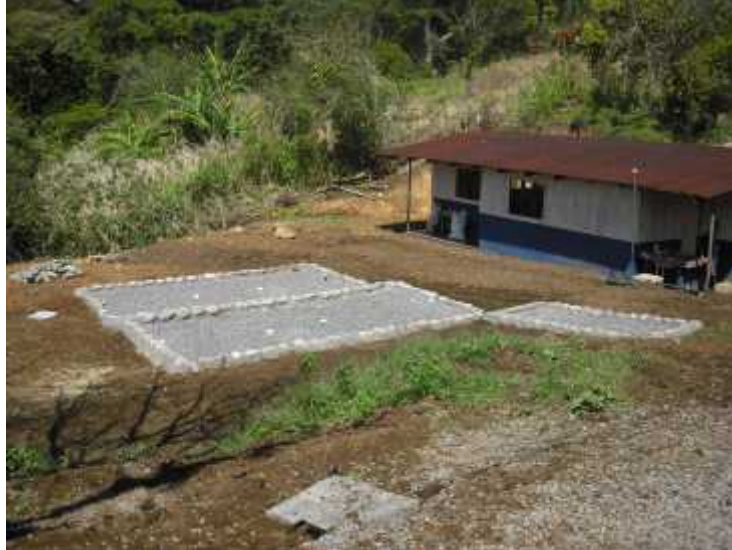
Finalmente se hizo un borde de piedra y concreto alrededor de ambas biojardineras y del canal, con el fin de evitar que ingrese agua de escorrentía, tierra o escombros.

**Foto 12.** Canal y biojardineras terminadas, con reborde de concreto y piedra. Fuente: ACEPESA

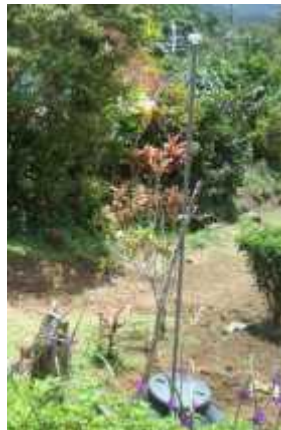
Se colocaron las chimeneas de ventilación para el escape de los gases en los tanques de pretratamiento.

**Foto 13. a)** Chimenea de ventilación del tanque de pretratamiento. Fuente: ACEPESA.

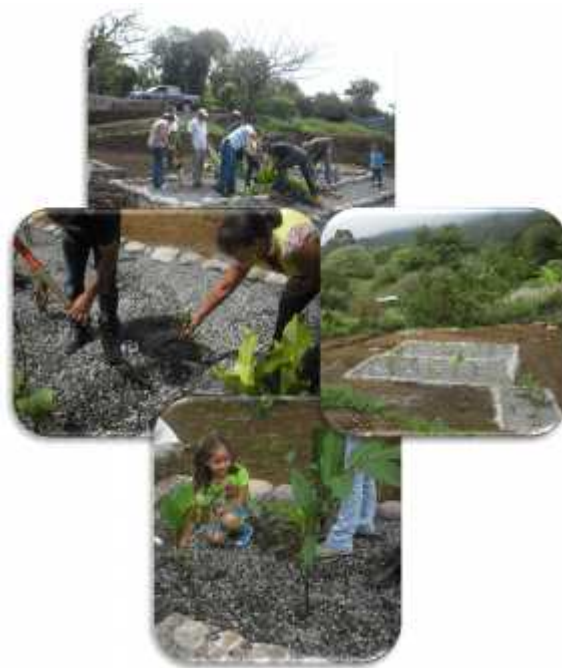
**Foto 14.** Siembra de plantas. Fuente: ACEPESA.

Las plantas sembradas fueron las que encontraban disponibles en la zona fueron *Heliconia* sp. (platanilla), *hedychium coronarium* (lirio blanco), *Cyperus papyrus* (papiro), *Alpinia purpurata* (ginger), quedando un 70% de cobertura vegetal con respecto a la superficie de ambas biojardineras.

Después de 14 días, durante los cuales se logró llenar ambas biojardineras con las aguas grises de las viviendas, se procedió a realizar la siembra de plantas.

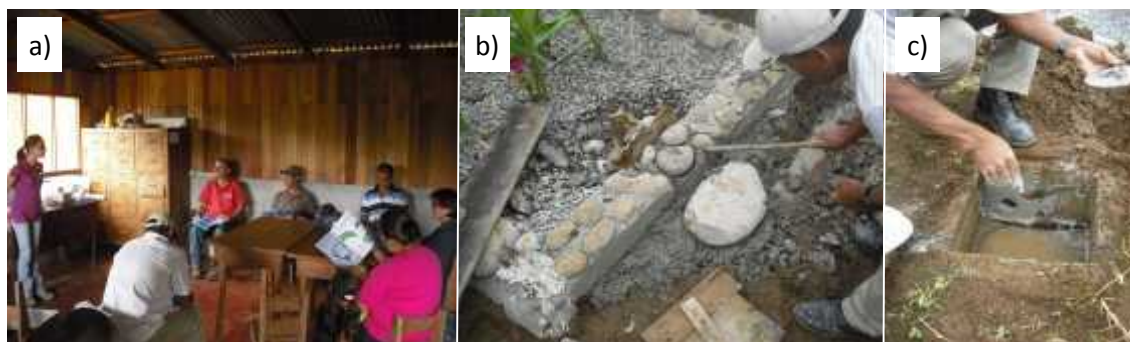
Posteriormente se realizó otra gira (Anexo E) en donde se hicieron arreglos de fugas, se sembraron plantas en el canal de conducción del mismo tipo que en la biojardinera y se realizó un chequeo de todo el sistema. Se realizó otra capacitación sobre como instalar los tanques para captación de agua de lluvia y en el tema de “Aprovechamiento de agua de lluvia” y “Mantenimiento de los sistemas”.

**Foto 15.** a) Capacitación. b, c) Arreglos de fugas en la salida de tuberías.  
Fuente: ACEPESA.

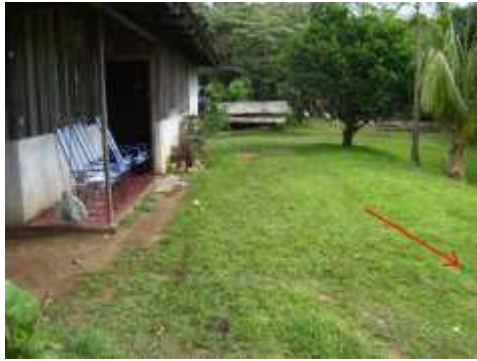
En la vivienda habitan 6 personas, la flecha identifica el desnivel del terreno hacia la calle de lastre. En esta casa hay una fosa de 1.20 mts de ancho, 5 mts de largo y 1.20 mts de fondo el señor tenía un biogestor instalado antiguamente, lo cual le gustaría ver si se puede aprovechar la excavación. En el proceso de construcción se aprovechó dicha excavación y se colocó el pretratamiento.

*Dirección de la pendiente del terreno.*

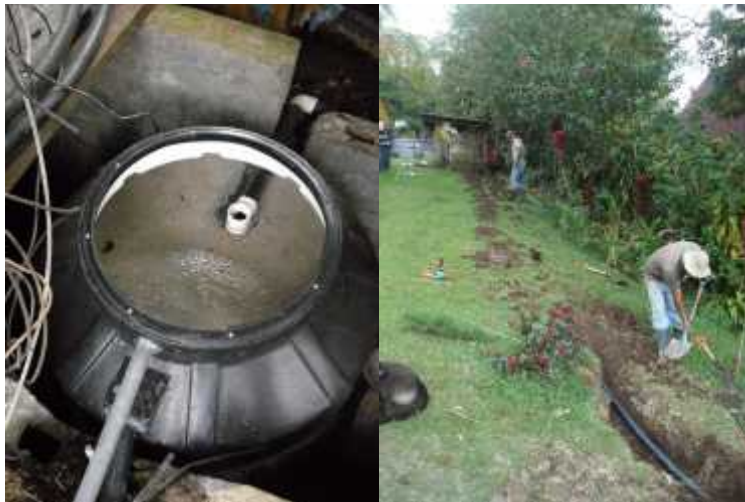
*Las aguas grises se dirigen al tanque de pretratamiento y posteriormente las biojardineras. El tanque de pretratamiento fue colocado en el lugar donde estaba el antiguo biodigestor.*

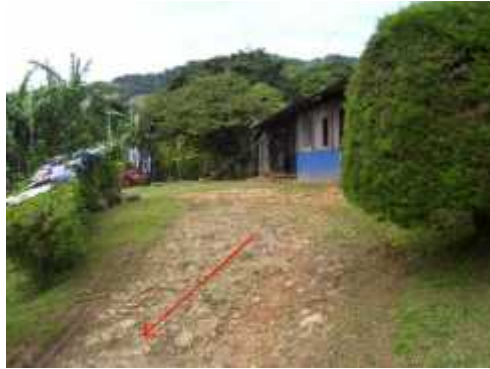
4 personas, la fecha roja identifica el desnivel del terreno hacia la calle de lastre.

*Dirección de la pendiente del terreno.*

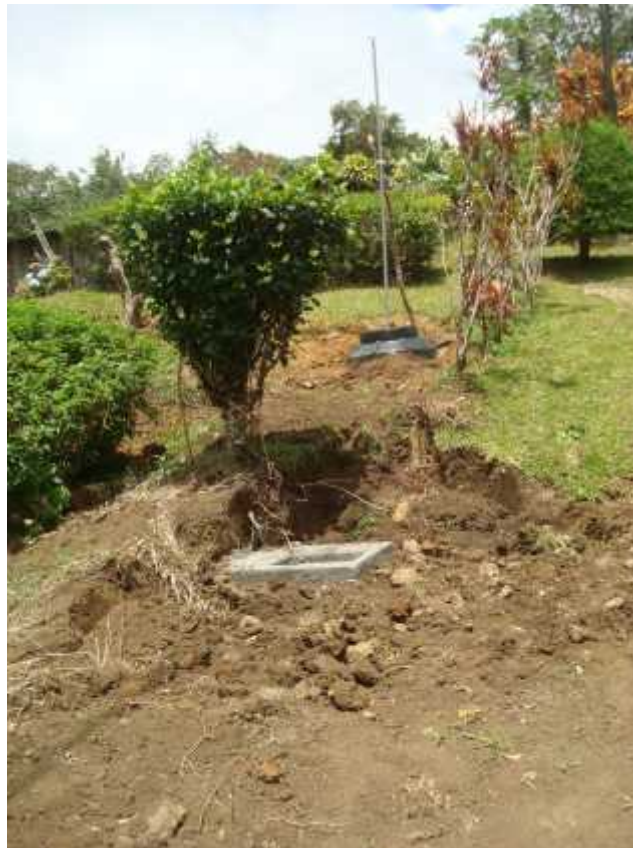
*Actualmente las aguas grises se dirigen al tanque de pretratamiento donde son conducidas posteriormente a las biojardineras.*

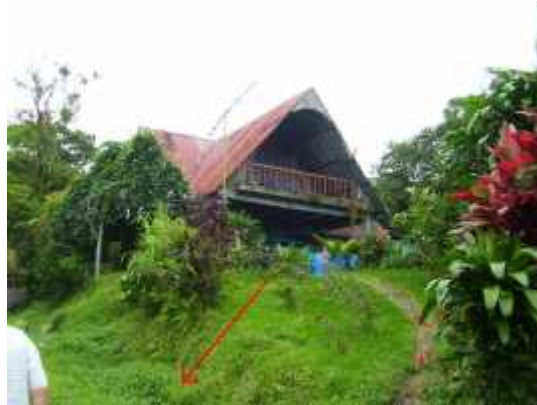
5 personas, la fecha roja identifica el desnivel del terreno hacia la calle de lastre.

*Dirección de la pendiente del terreno.*

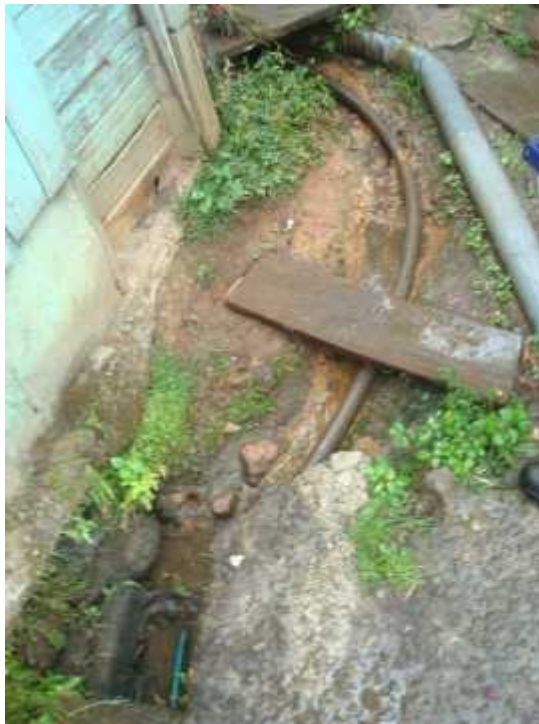
*Antes: Salidas de las aguas grises de las viviendas daban al patio.*

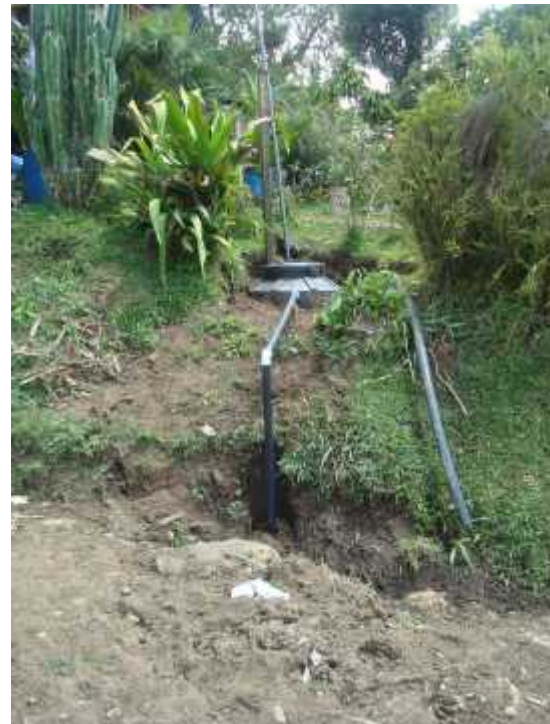
*Después: Las aguas grises se dirigen al tanque de pretratamiento y posteriormente a las biojardineras.*

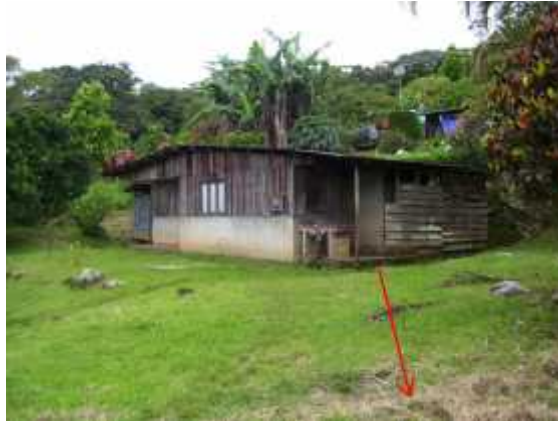
4 personas, la fecha roja identifica el desnivel del terreno hacia la calle de lastre.

*Dirección de la pendiente del terreno.*

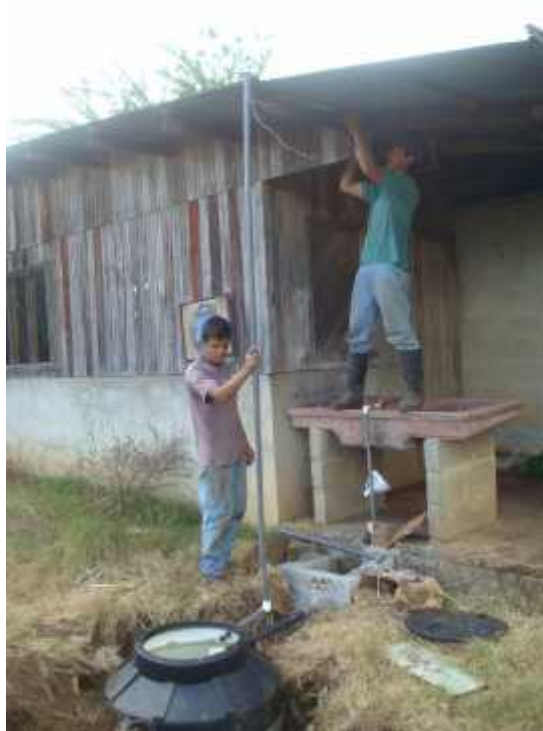
*Actualmente las aguas grises se dirigen al tanque de pretratamiento donde son conducidas posteriormente a las biojardineras.*

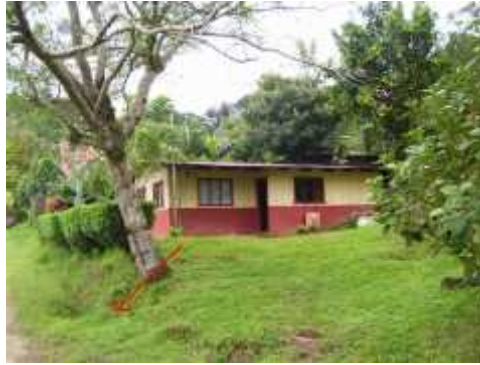
4 personas, la flecha roja identifica el desnivel del terreno hacia la calle de lastre.

*Dirección de la pendiente del terreno.*

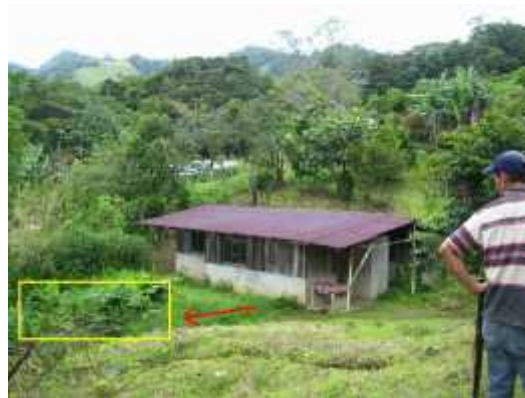
Es un salón donde se utiliza en promedio una vez cada 15 días; dentro de las instalaciones existen 2 pilas. La flecha roja identifica el desnivel del terreno hacia la calle de lastre. El cuadro amarillo representa el área donde se podría realizar la construcción de la biojardinera este terreno está por debajo de todas las construcciones y cuenta con un área de 6.30 mts x 7.50 mts.

*Dirección de la pendiente del terreno.*

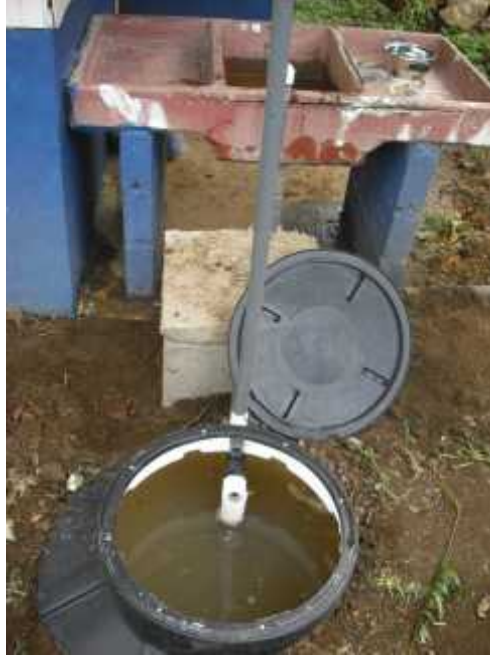
*Actualmente las aguas grises se dirigen al tanque de pretratamiento donde son conducidas posteriormente a las biojardineras.*

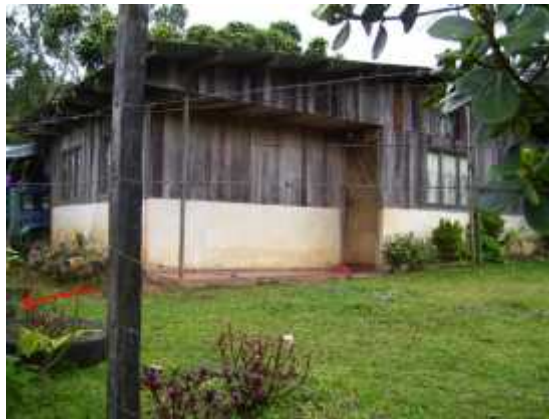
5 personas, la flecha roja identifica el desnivel del terreno hacia la calle de lastre.

*Dirección de la pendiente del terreno.*

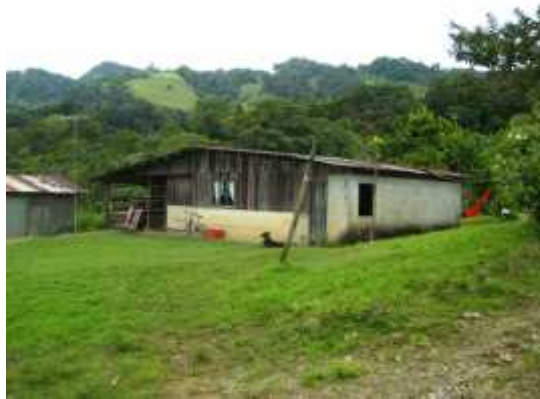
6 personas, la fecha roja identifica el desnivel del terreno hacia la calle de lastre. El lugar de la construcción de la biojardinera se encuentra detrás de la vivienda.

*Ubicación de las salidas de las aguas.*

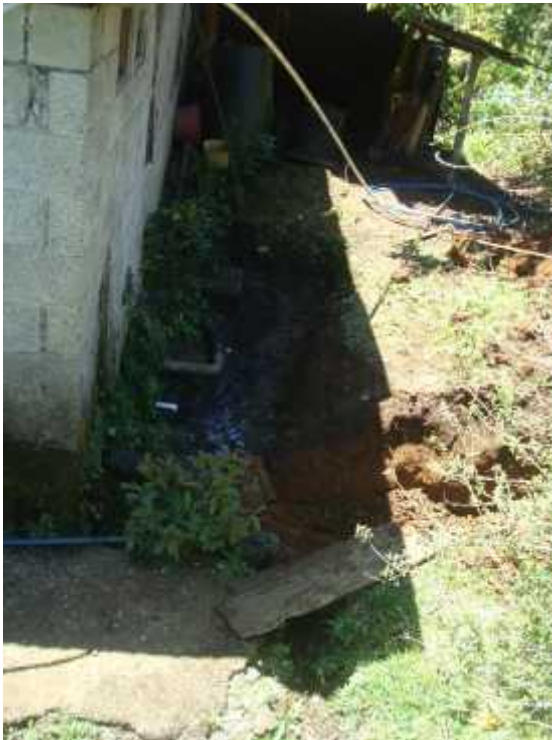
*Antes: Salidas de las aguas de las viviendas se dirigían al patio.*

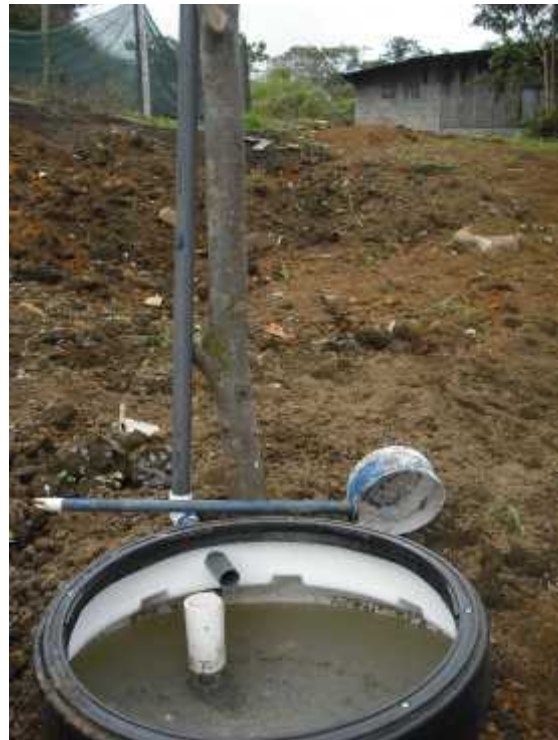
*Antes: Salidas de las aguas se dirigen al tanque de pretratamiento y posteriormente a las biojardineras.*

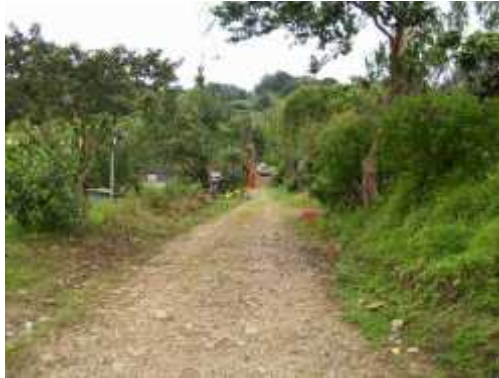
La siguiente foto es de la calle, se marca con rojo los desniveles del camino y con amarillo la zona donde se recomienda la biojardinera.

*Dirección de la pendiente de la calle.*

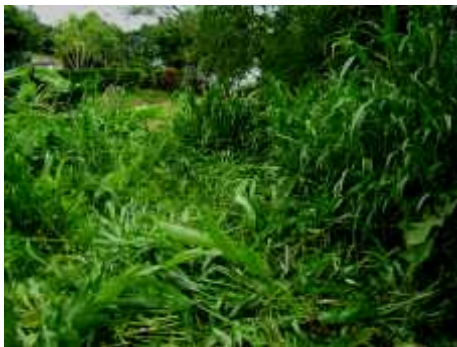
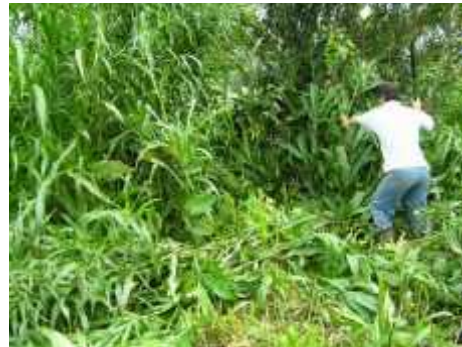
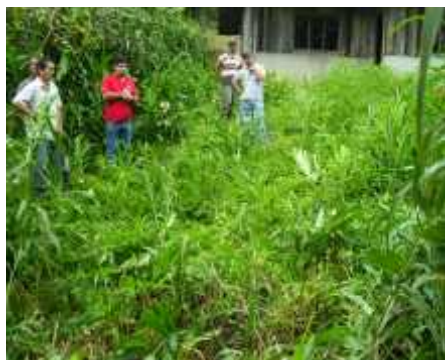
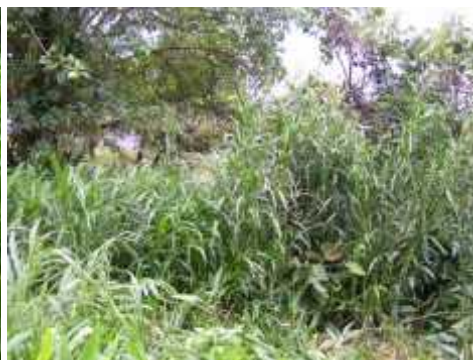
Estas son algunas fotos del terreno donde se realizaría la biojardinera, la salida del agua saldría a una quebrada.

*Estado inicial del sitio donde serían construidas las biojardineras.*
