“ASISTENCIA TÉCNICA EN MUESTREO Y ANÁLISIS MICROBIOLÓGICO, DISEÑO DE PLANTAS DE TRATAMIENTO POR LODOS ACTIVADOS Y EVALUACIÓN DE PLANTAS DE TRATAMIENTO DE AGUAS RESIDUALES”

CONVENIO ESPECÍFICO DE COLABORACIÓN N° - 000047

INFORME FINAL 2016

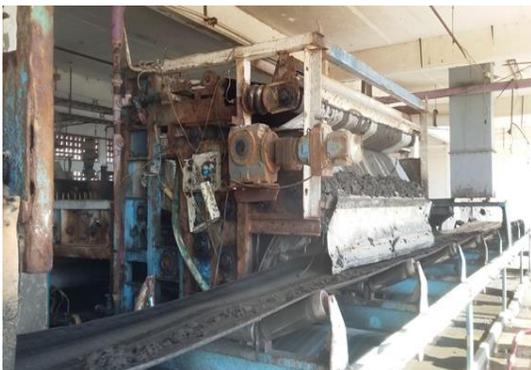
Figura 3. Equipo de deshidratación en pésimas condiciones.

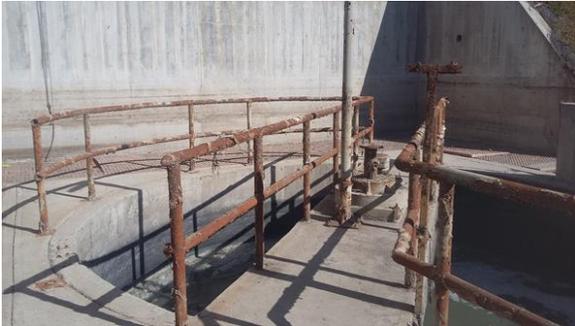
Figura 10. Desarenador fuera de servicio y en pésimo estado.

capacidad de desalojo del agua residual y/o aguas combinadas (residual más lluvia). Se requiere alta inversión para rehabilitar este cárcamo, tanto para el pretratamiento como para asegurar el bombeo hacia la PTAR “El Naranja”.

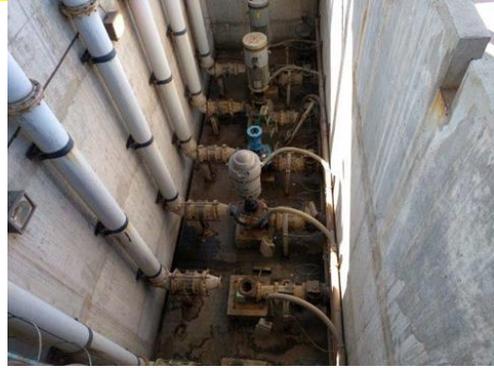
Figura 11. Bombeo de agua cruda, con menos del 50% de su capacidad.

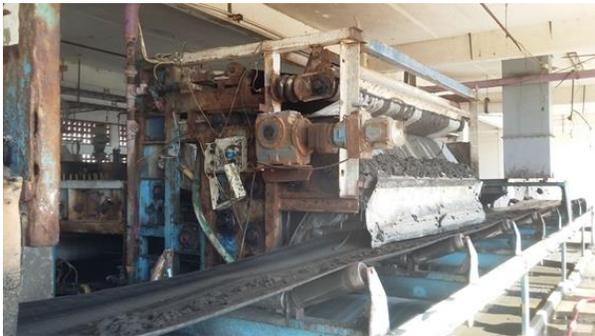
Dos filtros banda se encuentran en estado crítico, aunque recién se instaló una centrífuga para el secado de lodos, no es suficiente ya que los filtros banda existentes están a punto de salir de la operación, de ser así y no extraer los lodos, la planta se colmatará y los lodos saldrán por el efluente de agua tratada. Se requiere un reemplazo de equipos para el deshidratado, actividad de alto costo y tiempo de instalación.

Figura 12. Filtros banda a punto de salir de operación.

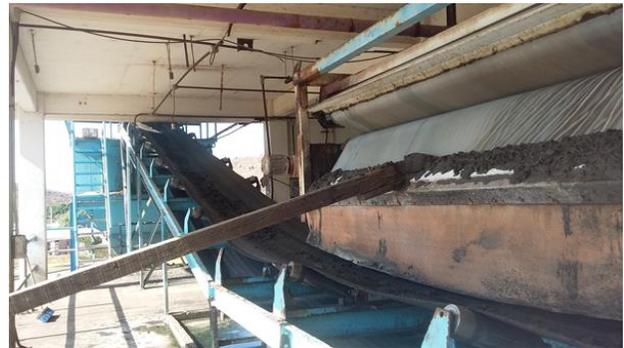
Figura 13. Estado crítico del sistema de deshidratación.

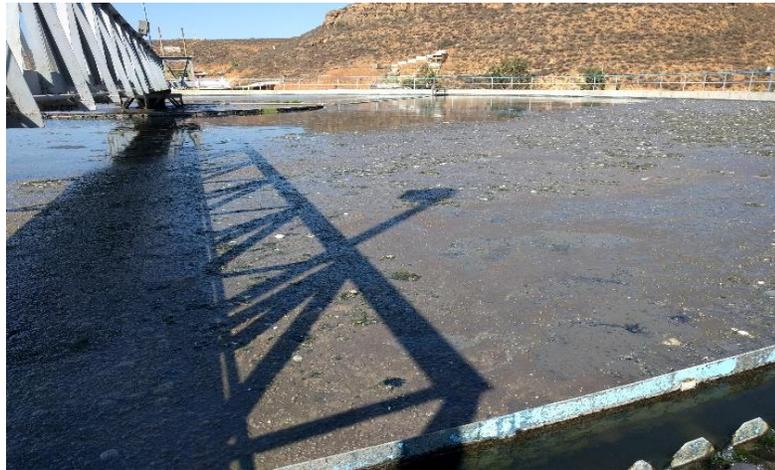
Uno de los sedimentadores está fuera de servicio, lo que implica que se sobrecargue el sedimentador en operación, eso también nos lleva a efluentes con alto contenido de sólidos suspendidos. Alto costo para la reparación o reemplazo de equipos de rastras y desnatadores en ambos sedimentadores.

Figura 14. Sedimentador colmatado fuera de servicio.

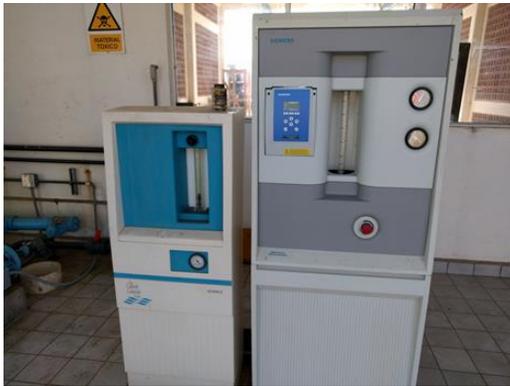
El sistema de desinfección con cloro gas presenta serias deficiencias y escasa atención, lo que se traduce en bajas dosificaciones y altos riesgos en el manejo del cloro, es necesario hacer una reingeniería del proceso de desinfección.

Figura 15. Cloradores, funcionando al mínimo.

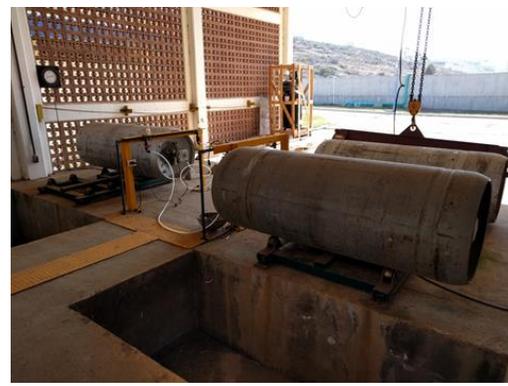
Figura 16. Cilindros de cloro, faltan los de reserva.

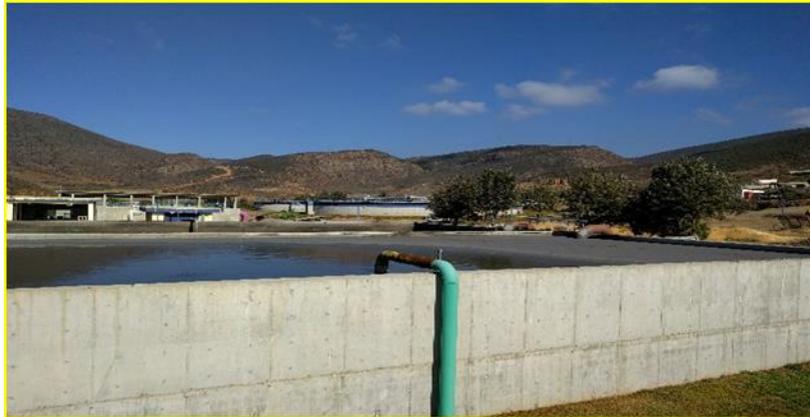
Figura 17. Tanque de almacenamiento de lodos (Espesadores, mal llamados digestores).

digestor anaerobio para recuperación de energía), actividad de alto costo de inversión y mantenimiento y con controles estrictos de operación.

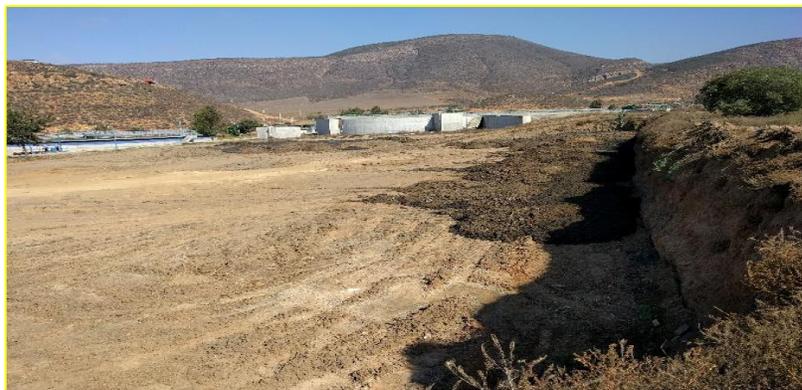
Esta situación se ha tornado crítica, aunque actualmente se buscan alternativas de solución, la problemática de disponer los lodos en el predio prevalece. Su solución implica un nuevo permiso de disposición o un tratamiento de lodos para uso en aplicaciones agrícolas, acciones de alto costo.

Figura 18. Mezcla de lodos con material del terreno y disposición in situ.

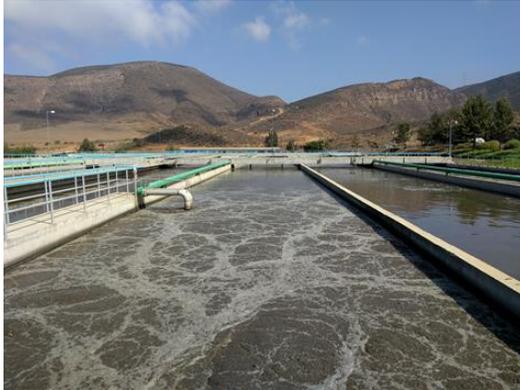
Figura 19. Aeración no uniforme.

Se requiere revisión y reemplazo de difusores de burbuja fina en tanque de aeración, actividad de alto costo. También se debe revisar el sistema completo de aeración principalmente los sopladores.

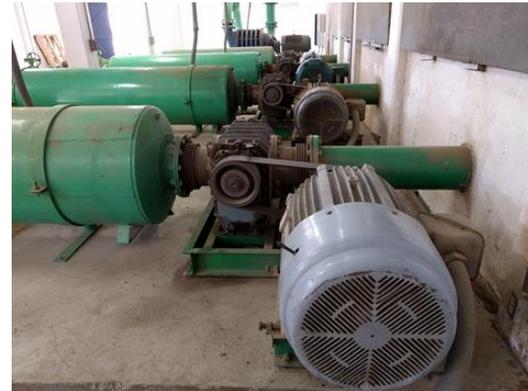
Figura 20. Sopladores

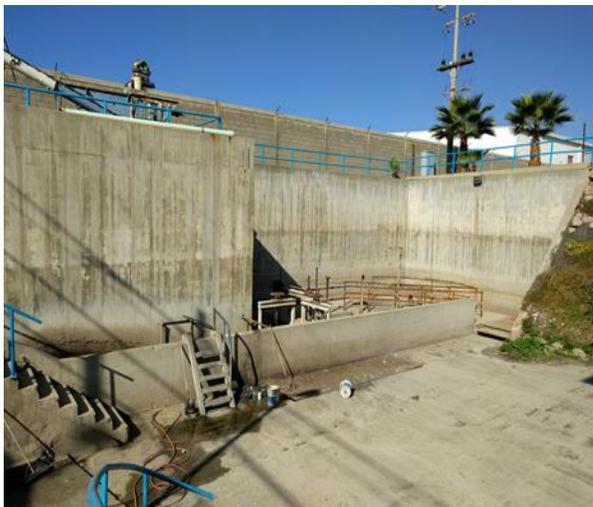
Se observa un deterioro significativo en gran parte de las instalaciones ya con casi 20 años de servicio y escasos mantenimientos a lo largo de este periodo, lo que se traduce en una planta que da un mal aspecto y con algunas instalaciones en mal estado y otras fuera de servicio.

Figura 21. Cárcamo “El Ciprés” en pésimas condiciones.

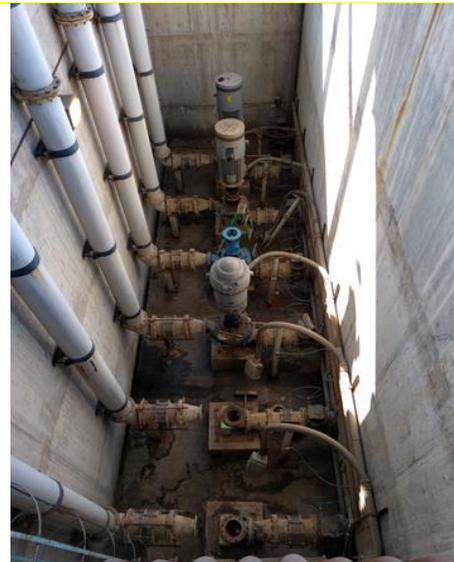
Figura 22. Bombas de agua cruda fuera de servicio.

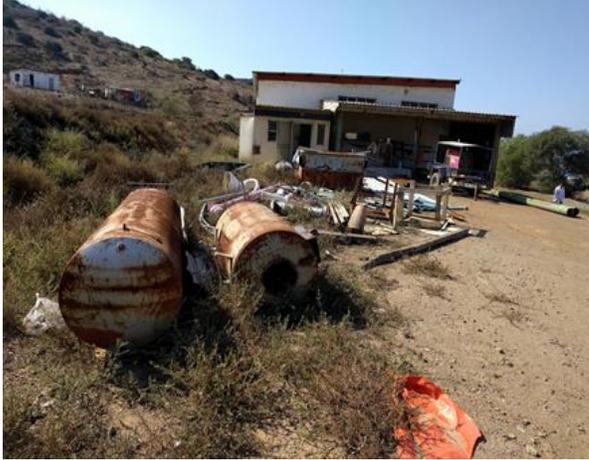
Figura 23. Descuido de materiales tirados en “El Naranjo”.

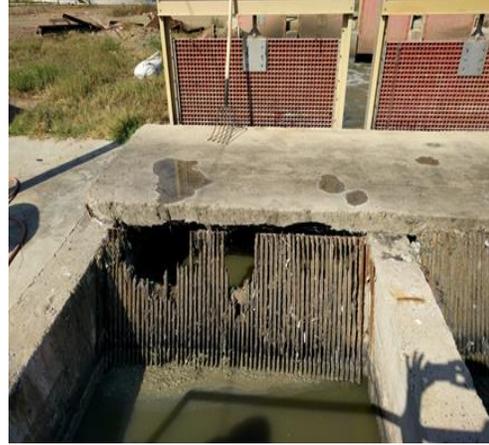
Figura 24. Rejillas en mal estado.

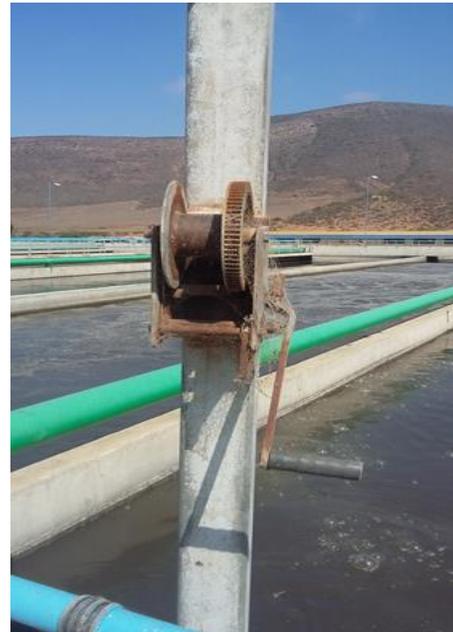
Figura 26. Oxidación en diversas estructuras.

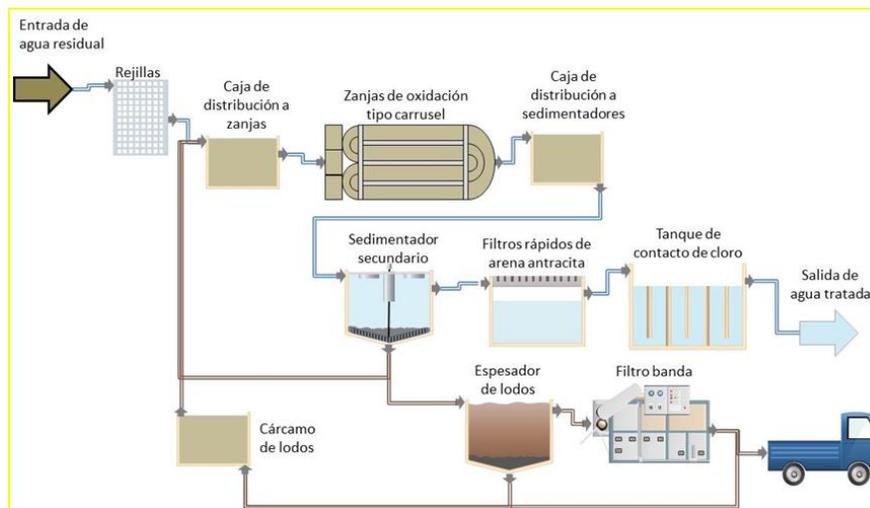
Figura 27. Diagrama de flujo de PTAR El Naranjo

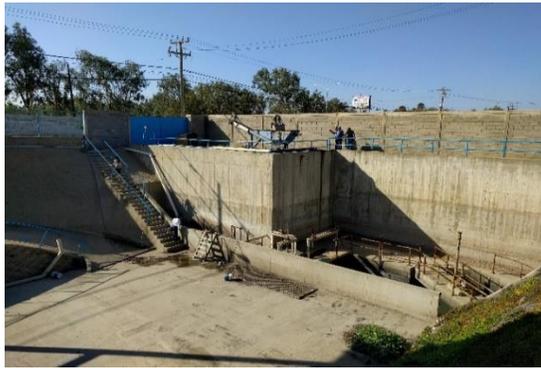
No existe una compuerta para regular o seccionar el flujo de entrada. Solo se cuenta con parillas de retención de sólidos de limpieza manual pero se dificulta el acceso debido a que el área de pretratamiento se encuentra normalmente inundada. El desarenador está dañado y fuera de servicio.

Figura 28. Pretratamiento en "El Ciprés".

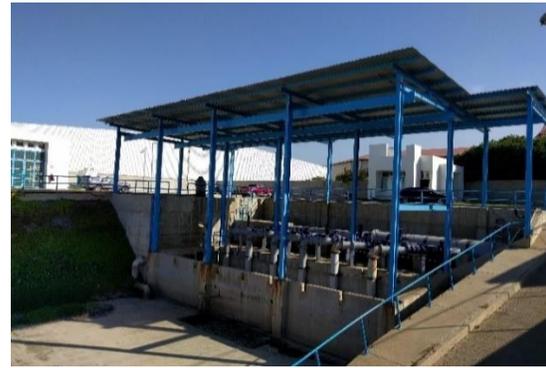
Figura 29. Cárcamo de agua cruda.

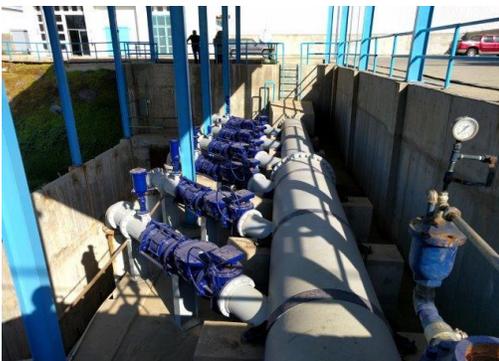
En el sistema de bombeo existen problemas de baja eficiencia de los equipos debido al desgaste prematuro de partes internas en bombas, debido a la presencia de arenas en el agua bombeada. Los equipos se operan de forma manual y sin protecciones por lo que es común que se trabaje una bomba abajo del nivel mínimo de sumergencia, ocasionando con esto posible cavitación. Por otro lado, solo se tienen dos bombas en funcionamiento el resto está fuera de servicio, esto significa un alto riesgo de inundación del cárcamo de bombeo como ya ha sucedido.

Figura 30. Múltiple de descarga.

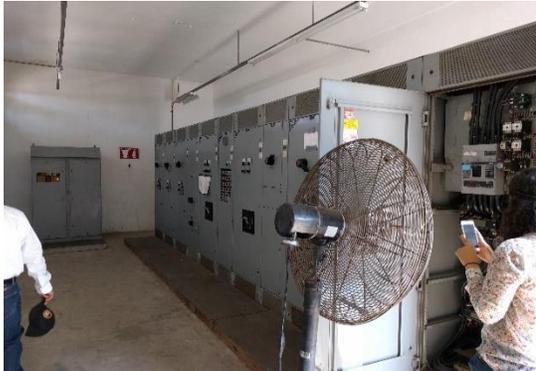
Los componentes del Centro de Control de Motores (CCM'S) se encuentran sensibles a falla por recalentamiento (bobinas recalentadas) y falsos contactos (corrosión del cableado). No se cuenta con variadores de frecuencia o arreglo con arrancadores suaves (soft-start) y un variador como equipo modulante. No es posible mantener un clima controlado ya que el cuarto de controles no está sellado.

Figura 32. Centro de Control de motores.

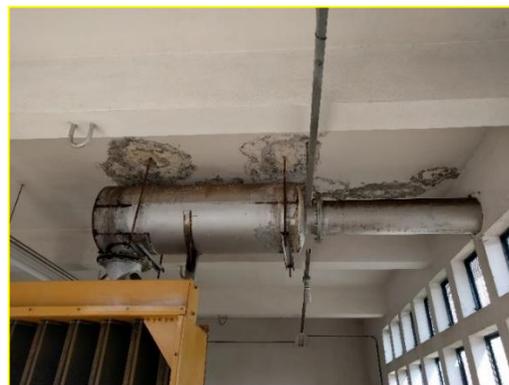
Se observan goteras en el techo del cuarto de la planta de emergencia, causando daños en componentes del generador. Existen fugas en las líneas de diésel, y también señales de fugas de aceite en el generador. El radiador no presenta fugas pero ya existe corrosión en el panel. El tanque de diésel presenta corrosión y fuga en las conexiones.

Figura 34. Planta generadora de energía eléctrica de emergencia.

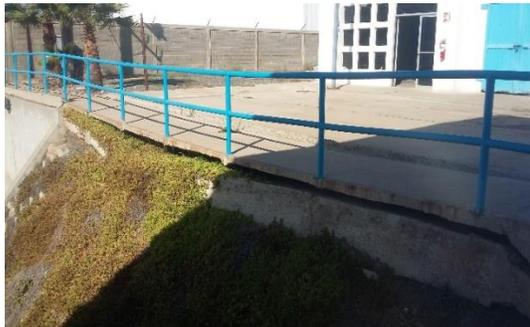
Figura 35. Deslizamiento del terreno.

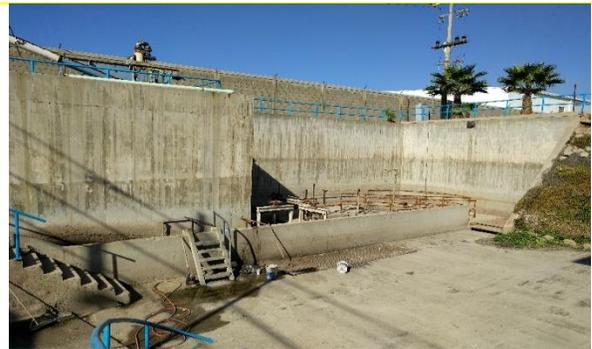
Figura 36. Pretratamiento y cárcamo de agua cruda.

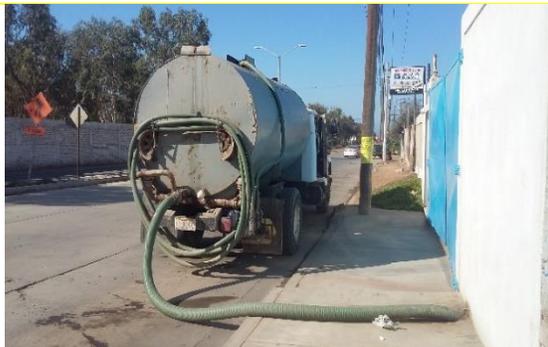
Figura 37. Pipa descargando agua cruda en la entrada.

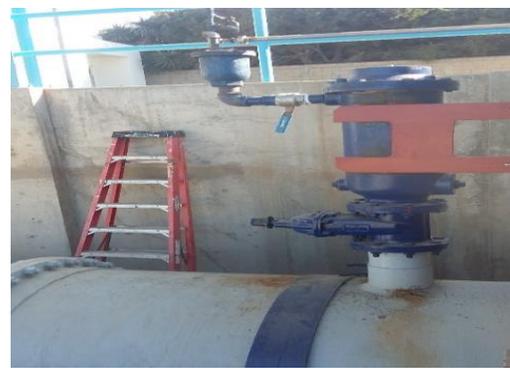
Debido a que la válvula de expulsión de aire no está funcionando, la inserción del múltiple donde está instalada presenta fuga permanente. El múltiple es de hierro dúctil.

Figura 38. Válvula de aire fuera de servicio.

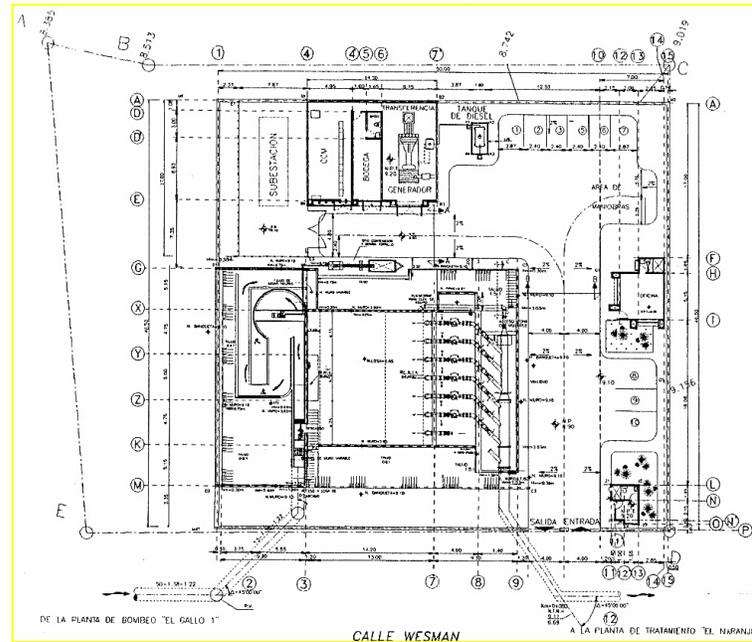
Figura 39. Plano del cárcamo “El Ciprés”

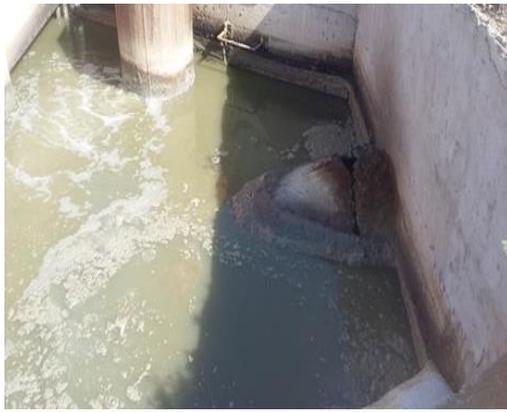
Figura 40. Caja de recepción.

- a. Control de olores.
- b. Operación de demasías.
- c. Remoción de basura y arenas.
- d. Distribución de gastos.

- e. Mantenimiento general (barandales de protección, limpieza, etc.).
- f. Rehabilitación de compuertas.
- g. Ubicación de la tubería de recirculación de lodos.
- h. Medición del afluente.

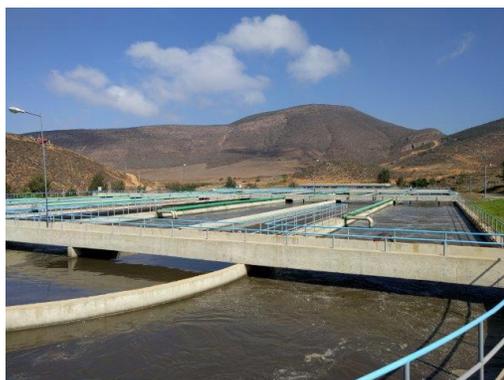
Figura 42. Zanjás de oxidación.

- Se requiere optimizar el sistema de aireación (difusores dañados, cambio de tres sopladores de desplazamiento positivo a centrífugos, control de O₂).
- Se observaron concentraciones altas de sólidos suspendidos en el tanque de aireación.
- Acumulación de arena.
- Recirculación sin medición, ni control de gasto.

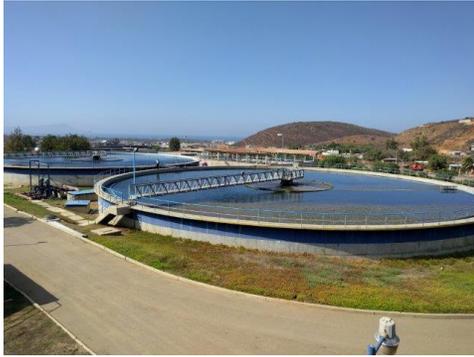
Figura 44. Sedimentadores secundarios.

- a. Sedimentador fuera de servicio
- b. Acumulación de lodos en la superficie (alta carga de sólidos).
- c. Cárcamo de natas colmatado.
- d. Mantenimiento general estructural deficiente (desnatador fuera de operación, cierre irregular de vertedores, limpieza de vertedores, rastras).

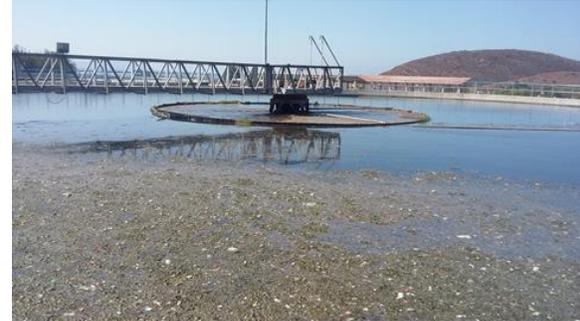
Figura 45. Sedimentador colmatado, rastras fuera de operación.

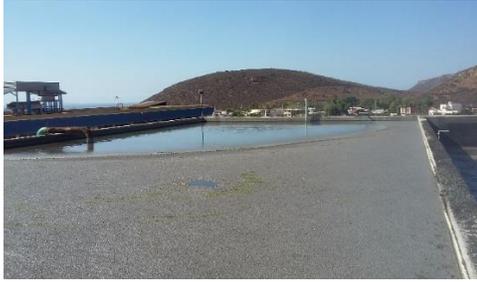
Figura 46. “Espesador”/Tanque de almacenamiento de lodos.

El lodo de desecho se envía a los espesadores, se cuenta con dos unidades, el manual de operación indica que estos funcionan en forma intermitente y secuencial para el llenado, reposo, desalojo de agua sobrenadante y bombeo de lodos espesados a los filtros banda. Para el suministro del aire necesario para la estabilización de la materia orgánica se utilizan difusores de membranas, y sirve para controlar también la generación de gases responsables de los malos olores. La digestión de lodos no se realiza de manera completa, solo parcialmente.

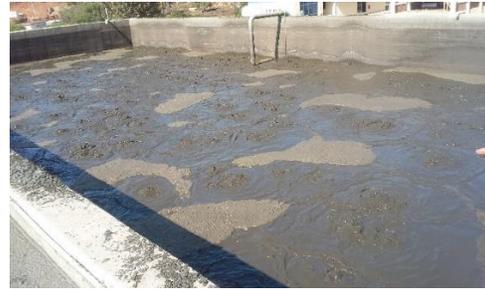
Figura 47. “Espesador” con aireación.

En el espesador se propicia la sedimentación del lodo de tal forma que en la parte superior se concentra el agua sobrenadante que se descarga superficial y gradualmente se envía al tanque de agua recuperada de los lodos.

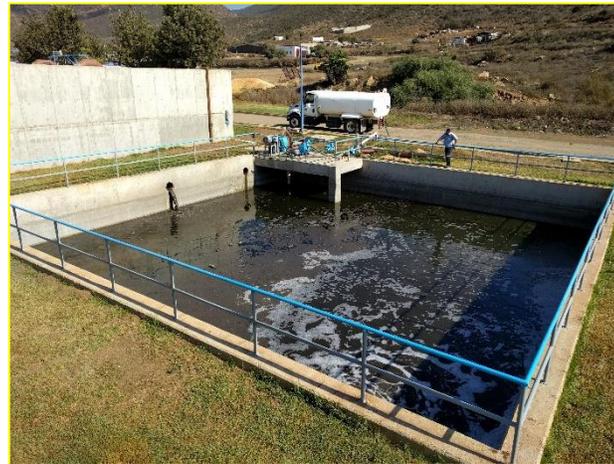
Figura 48. Tanque de sobrenadantes y agua de lavado.

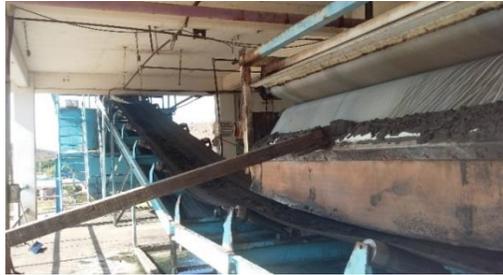
Figura 49. Deshidratación de lodos.

Con respecto a los filtros banda, el lodo entra por el floculador en donde se le adiciona un polímero. En el filtro, mediante bandas y rodillos gradualmente se comprime el lodo, expulsándose de ésta forma el agua, ésta se drena y se envía a un tanque de recuperación. El lodo sale en pequeñas tortas de biosólidos que se descargan a la banda transportadora, al final de la cual se tiene un transportador helicoidal con el que se

En el manual se considera que se tiene la capacidad instalada para la deshidratación de los lodos, pero en la revisión del GEPTAR se observó que las instalaciones de deshidratación de lodos, incluyendo la nueva centrífuga, se encuentran a su máximo, únicamente cuentan con dos filtros banda, aunado a esto la planta de tratamiento recibe pipas con lodos residuales de otras fuentes, provenientes del municipio y empresas privadas, por lo que la estabilización-espesamiento no se lleva a cabo según el procedimiento recomendado y además limitada por las instalaciones de deshidratación de lodos.

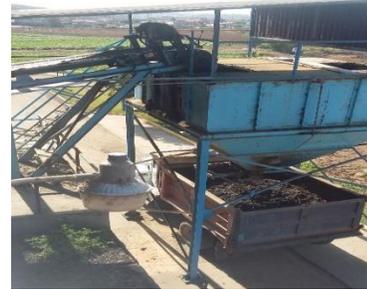
Figura 50. Tolva de lodos y llenado de camiones.

elevan a la tolva de la que se cargan los vehículos que lo llevan al sitio de disposición final.

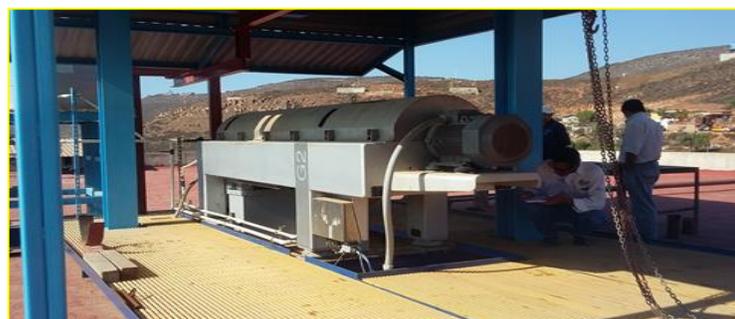
Figura 51. Centrífuga deshidratadora de lodos.

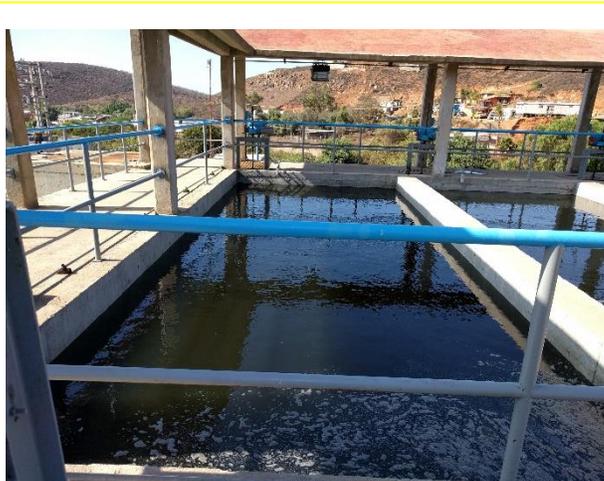
Figura 52. Filtros en funcionamiento.

La planta cuenta con doce filtros de arena que trabajan por gravedad y son de flujo descendente, actualmente se rehabilitaron seis filtros para atender la demanda de agua de mejor calidad para los usuarios de riego en la zona de Maneadero. Esto mejora en mucho la calidad del agua efluente de la planta, sin embargo se requiere optimizar la operación de los filtros y disminuir los retrolavados de los mismos.

- 14.1. Revisión de aplicación de polímero y optimización
15. Lavado deficiente de filtros de arena
 - 15.1. Revisión y establecimiento óptimo de retrolavado de filtros

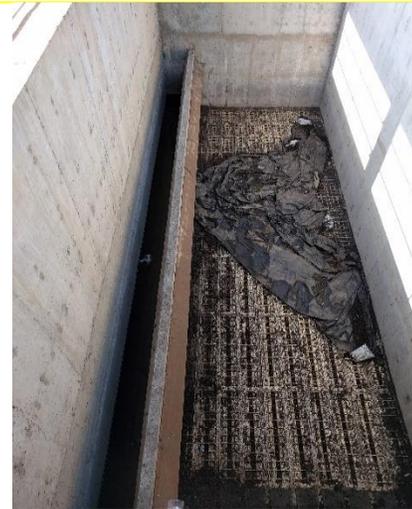
La zona de filtración también se observa en mal estado, existen válvulas de operación mal ubicadas (Figura 54) y que nunca han sido utilizadas y su operación será imposible ya que fueron colocadas en un sitio inaccesible. El módulo que no trabaja se observa descuidado.

Figura 53. Filtro fuera de operación.

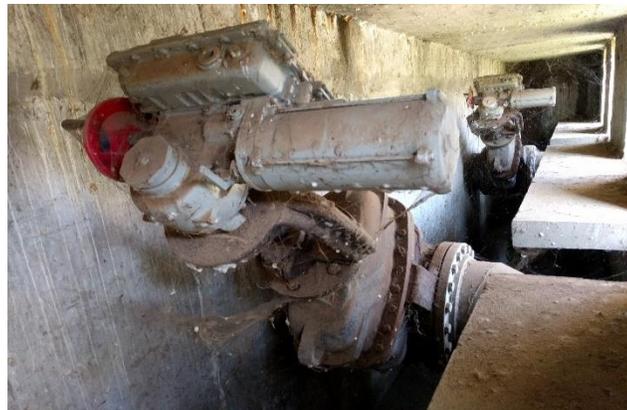
Figura 54. Válvulas fuera de operación.

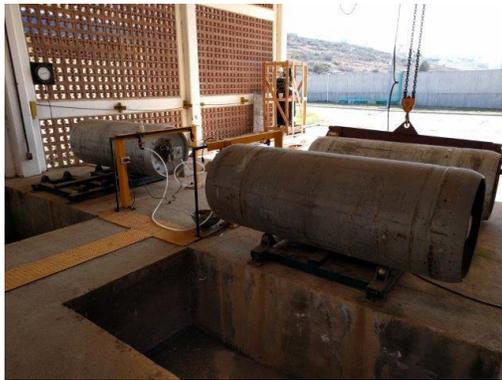
Figura 55. Tanques gas cloro de 907 kg.

- a. Falta tanque de contacto de cloro (el tiempo de contacto se hace en la línea de conducción y se estima en 20 min a gasto medio).
- b. Se requiere bomba de ayuda de cloración, y clorador (equipos desinstalados).
- c. Inundación de registros.
- d. Alarma de fuga de cloro fuera de operación.
- e. 30 cilindros de 68 kg de cloro, almacenados donde no se requieren y sin sujetar.
- f. Problemas en la medición del caudal efluente.

4. Suministro de cloro deficiente, baja dosificación
 - 4.1. Mejora en la administración para el suministro oportuno del gas cloro
5. Aireación no uniforme en reactores (se nota escape de aire)

- 10.1. Habilitación de alarmas, reubicación de kits de emergencia y capacitación de personal para manejo seguro del cloro, Implementar un programa de simulacros de fugas de gas cloro

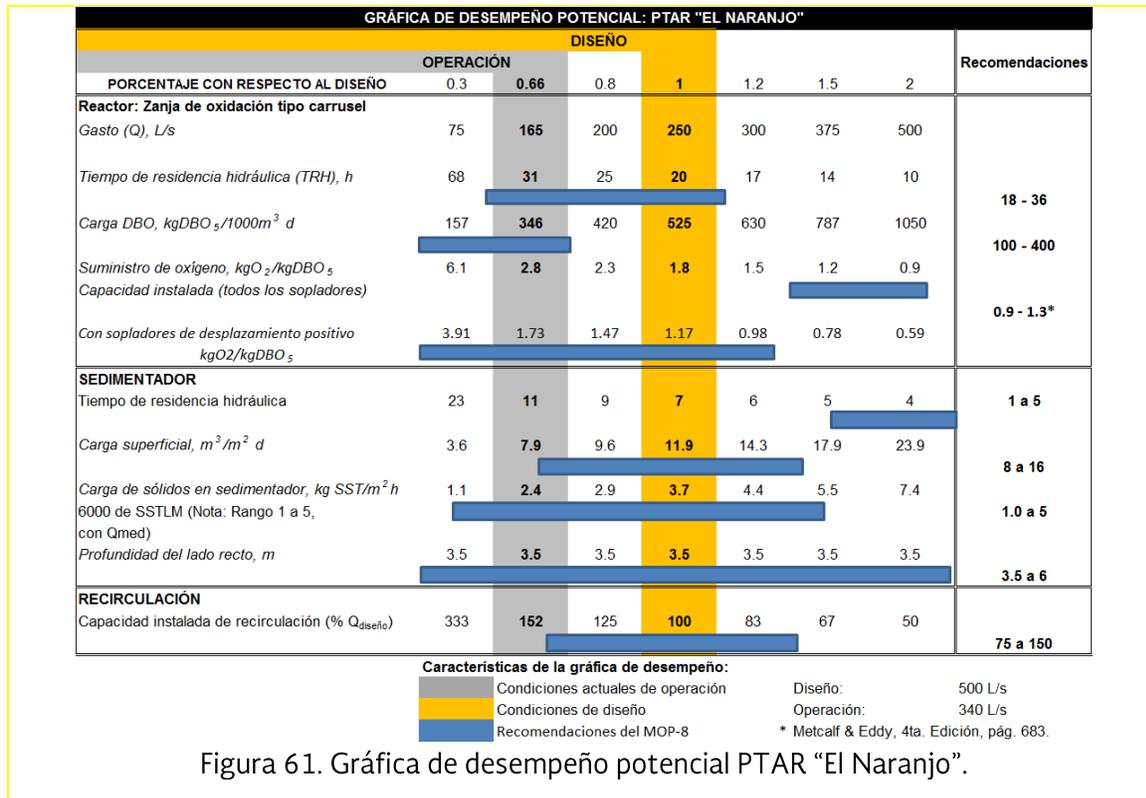
Se muestran caudales de operación y diseño, así como el rango recomendado para los parámetros considerados. Esto indica la capacidad potencial de cada unidad de proceso y su punto de falla.

Figura 61. Gráfica de desempeño potencial PTAR "El Naranja".

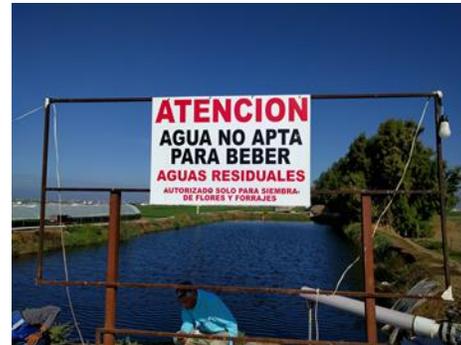
Figura 63. Reservorio con agua residual tratada.

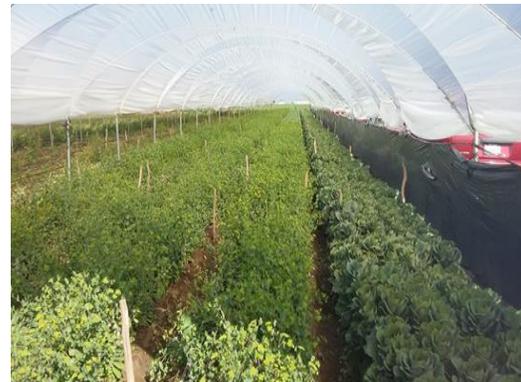
Figura 65. Invernadero regado con agua residual tratada.

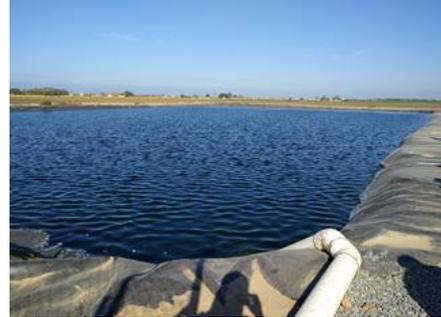
Los usuarios de esta línea de agua tratada, almacenan el agua en reservorios, proporcionando una calidad adicional al volver a filtrar el agua tratada y en ocasiones

disminuyen el contenido de sales a través del proceso de ósmosis inversa, dependiendo de la calidad requerida por sus cultivos.

Figura 67. Reservorio de agua tratada para riego agrícola.
